ANÁLISE DO EFEITO DA CARBONATAÇÃO NO PROCESSO DE DEGRADAÇÃO DE ESTRUTURAS DE CONCRETO DA CIDADE DE PELOTAS/RS

RESUMO

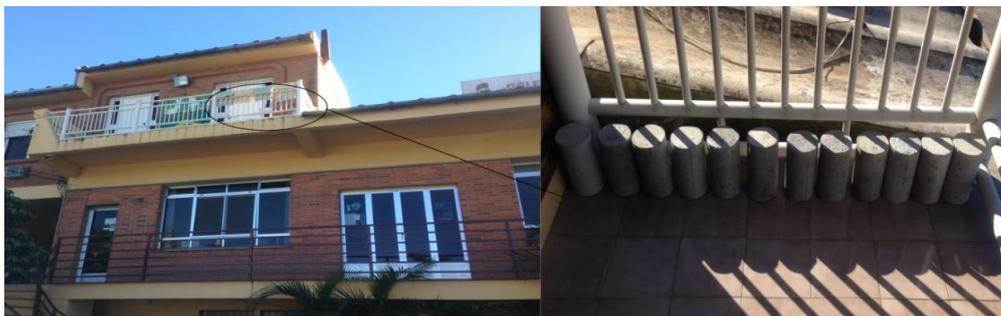
Figura 1 – Corpos-de-prova expostos no Restaurante Santa Justina. Fonte: autora.

Na tentativa de mapear a cidade de Pelotas/RS, as amostras foram implantadas em cinco diferentes locais: Hotel Curi, localizado no centro da cidade; Campus Porto (Antigo frigorífico Anglo), no bairro Porto; Terminal Rodoviário, no bairro Fragata; Empresa São Marcos e Restaurante Santa Justina, ambos no bairro Três Vendas. A figura 1 mostra um exemplo do ambiente em que as amostras estão expostas, enquanto que a figura 2 demonstra o mapeamento dos lugares em que se encontram os corpos-de-prova na cidade de Pelotas/RS.

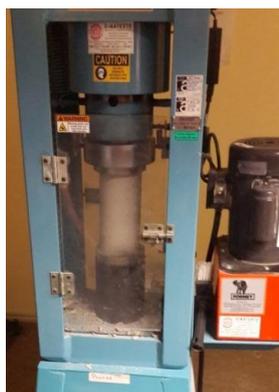
Figura 3 - Rompimento do corpo-de-prova após 4 meses de exposição. Fonte: autora

Depois de completado o tempo em ambiente natural para a realização do ensaio de carbonatação, os corpos-de-prova foram levados ao laboratório e após o rompimento, ilustrado na figura 3, foi aplicada a fenolftaleína e feita à medição da profundidade da carbonatação, conforme demonstra a figura 4.

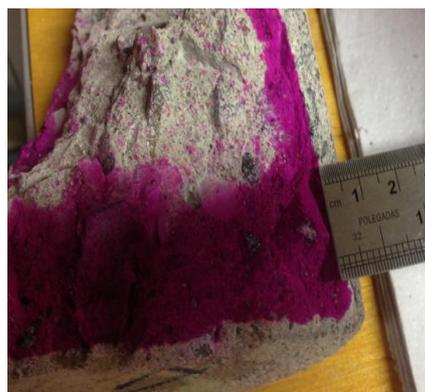
Figura 4 - Rompimento do corpo-de-prova após 4 meses de exposição. Fonte: autora.

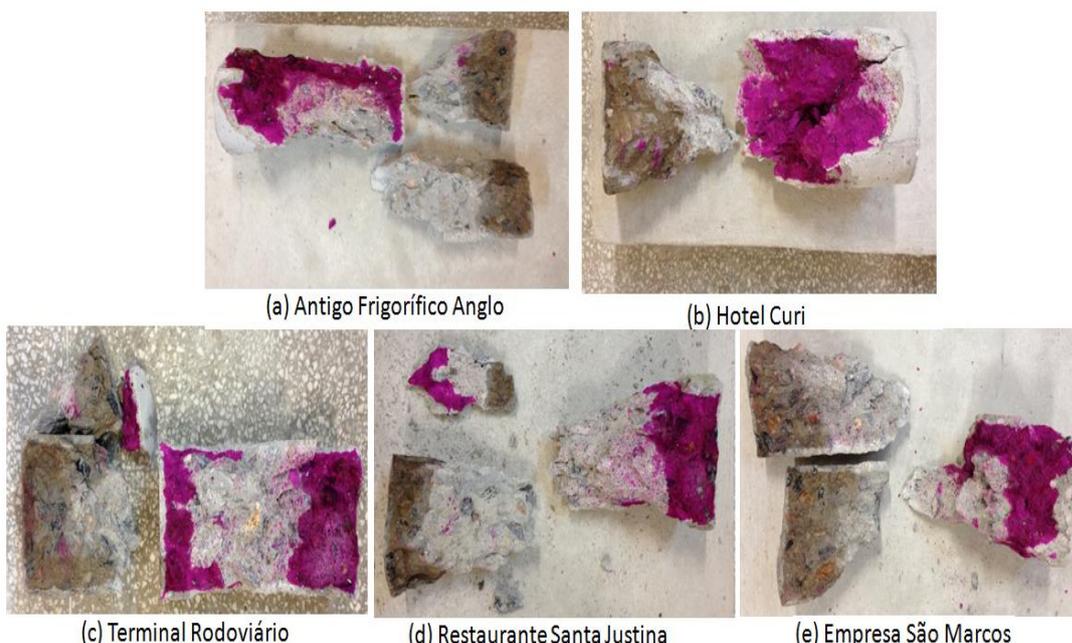
Figura 5 - Aspecto das amostras carbonatadas em ambiente natural. Fonte: autora.

A figura 5 demonstra o aspecto da carbonatação das amostras após 8 meses de exposição no ambiente de degradação natural urbano.

Baseado na figura acima nota-se que todas as amostras apresentaram carbonatação de forma irregular, por isso foram realizadas medidas perpendiculares em todas as faces e o resultado final foi uma média. Percebe-se, ainda, uma área significativacarbonatada, mesmo com pouco tempo de exposição ao ambiente urbano. Este fato pode ser explicado pela influência das condições climáticas do ambiente de exposição na degradação do concreto, já que a cidade de Pelotas possui uma alta taxa de umidade, o que facilita a velocidade da carbonatação. A tabela 1 apresenta os dados da profundidade média carbonatada, obtidas nos ensaios realizados e a figura 5 a evolução desta profundidade para cada local em que os corpos-de-prova estão expostos.

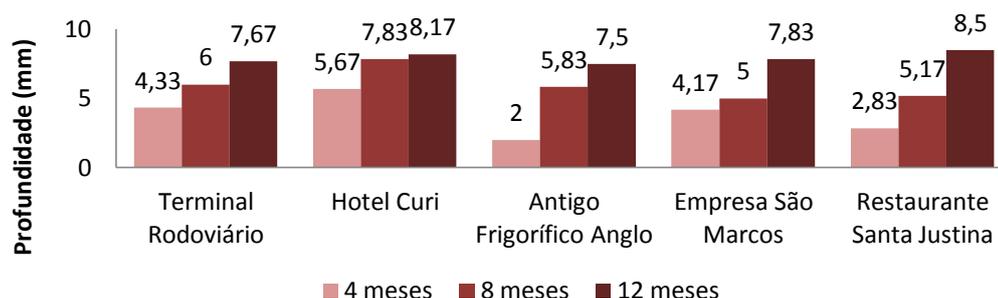
Figura 6 – Profundidade carbonatada x Tempo de exposição
